# تأثير العوامل الجيوتقنية على تلف مدفن الأمير تمرباي الحسيني الأثري بالقاهرة

مجلة كلية الآداب - جامعة المنصورة

العدد السابع والثلاثون - أغسطس ٢٠٠٥

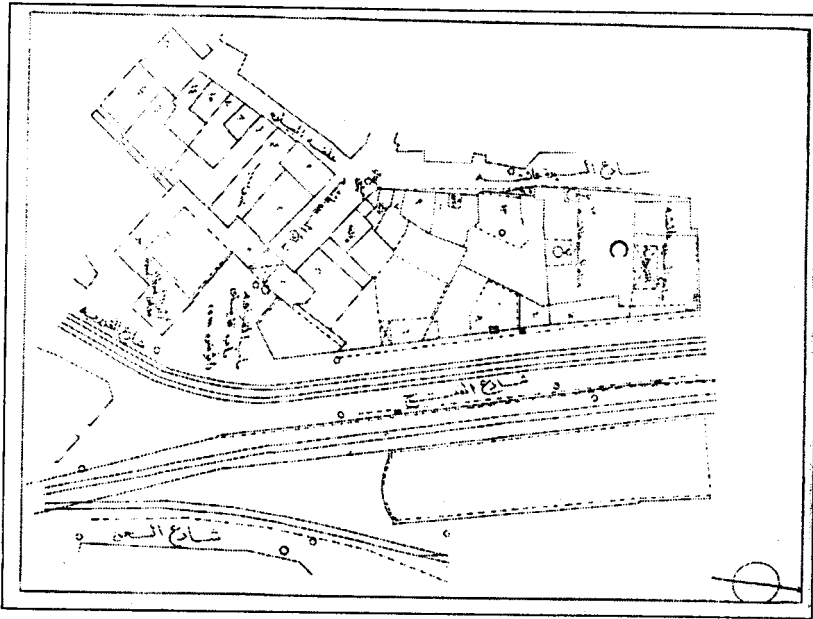
شكل (٢) تخطيط لموقع للمدفن والمنطقة المحيطة به (العربي أحمد، ١٩٩٨).

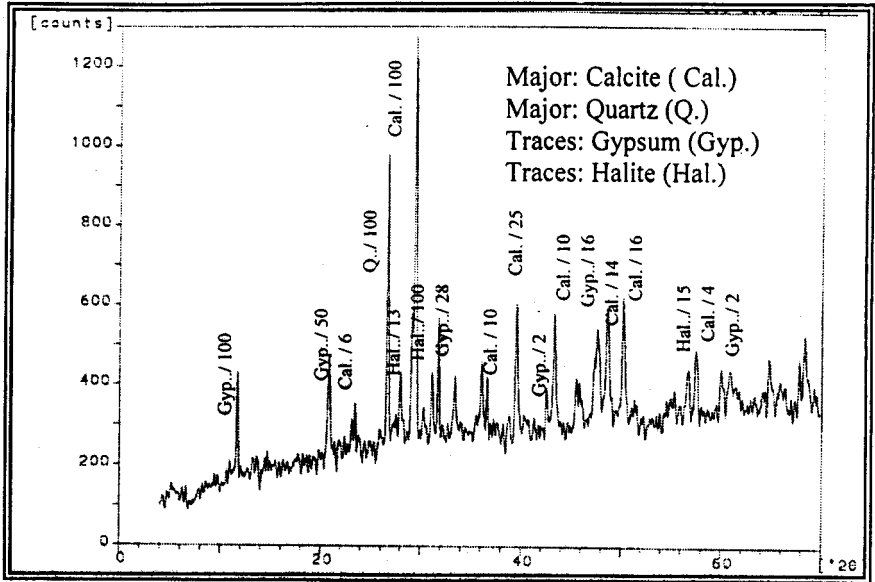
تم تحليل عينات من التربة المقام عليها المدفن بواسطة طريقة حيود الأشعة السينية للتعرف على المكونات المعدنية لها وكانت النتائج كما يلي:-

التربة المقام عليها المدفن تحتوى على معادن الكالسيت CaCO<sub>3</sub> والكوارتز SiO<sub>2</sub> بالإضافة إلى معدني الجبس CaSO<sub>4</sub>.2H<sub>2</sub>O والهاليت NaCl كما هو موضح بالشكل (٤) في حين لم تظهر معادن الطفلة نظرا لعدم إجراء الفصل الميكانيكي لها وتحليلها بحيود الأشعة السينية واكتفينا بالتعرف عليها بالتحليل الحراري التفاضلي ( DTA ).

شكل (٤) نمط حيود الأشعة السينية لعينة من التربة المقام عليها المدفن.

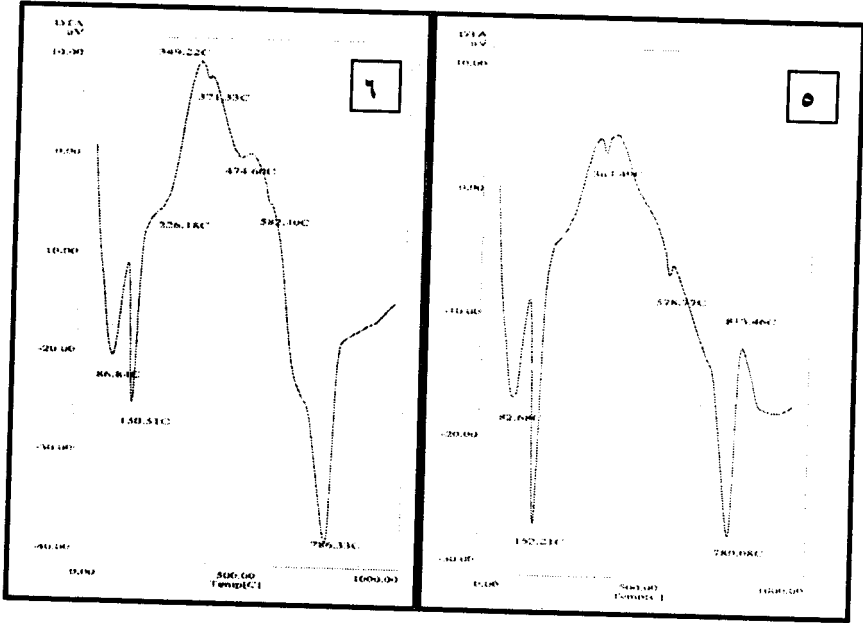
بدراسة المنحنى الحراري التفاضلي لهذه العينة نجد حدوث تبخر للرطوبة التي احتوت عليها العينة عند درجة حرارة من ٨٢٫٦٨ °م حتى درجة حرارة ١٥٢ °م، كما حدث فقد لمجموعات الهيدروكسيل ( OH ) عند درجة حرارة ٣٦٤ °م وكذلك عند درجة حرارة ٧٨٠ °م وهو ما يدل على احتواء العينة على معدن المونتموريللونيت، أما عند درجة حرارة ٥٧٨ °م فقد حدث تحول Transformation لمعدن الكوارتز من الطور ألفا  $\alpha$  - Phase-Quartz إلى الطور B - Phase-Quartz، ويوضح الشكل (٥) منحنى التحليل الحراري التفاضلي ( DTA ) لهذه العينة.

بدراسة المنحنى الحراري التفاضلي لهذه العينة نجد حدوث تبخر للرطوبة الموجودة بالعينة عند درجة حرارة ٨٦ °م حتى درجة حرارة ١٥٠ °م، ونجد حدوث فقد لمجموعات الهيدروكسيل ( OH ) عند درجات الحرارة ٢٢٦ °م و ٤٧٤ °م و ٥٨٢ °م مما يدل على

وجود معدني الأليت والمونتوريللونيت وتحتوي العينة على الكربونات ونستدل عليها عند درجة حرارة ٧٨٦°م، ويوضح الشكل رقم (٦) منحنى التحليل الحراري التفاضلي (DTA) لهذه العينة.

شكلان (٦،٥) يوضحان منحنى التحليل الحراري التفاضلي لعينتان من التربة المقام عليها المدفن.

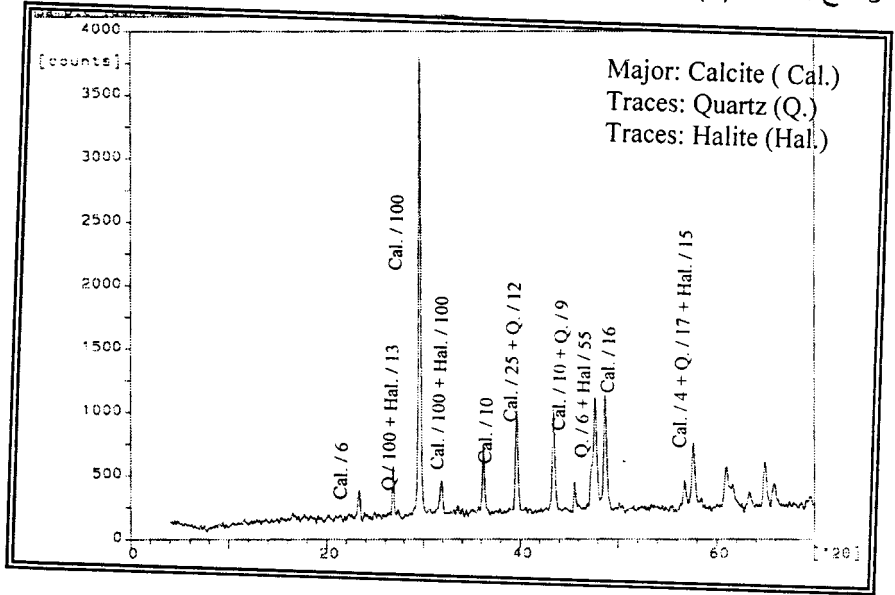
اتضح أن الأحجار الجيرية المستخدمة لبناء المدفن تتكون أساسا من معدن الكالسيت  $\text{CaCO}_3$  بالإضافة إلى معدن الكوارتز  $\text{SiO}_2$  ونسبة صغيرة من معدن الهاليت  $\text{NaCl}$  كما هو موضح بالشكل (٧).

شكل (٧) نمط حيود الأشعة السينية لعينة من أحجار المدفن الجيرية.

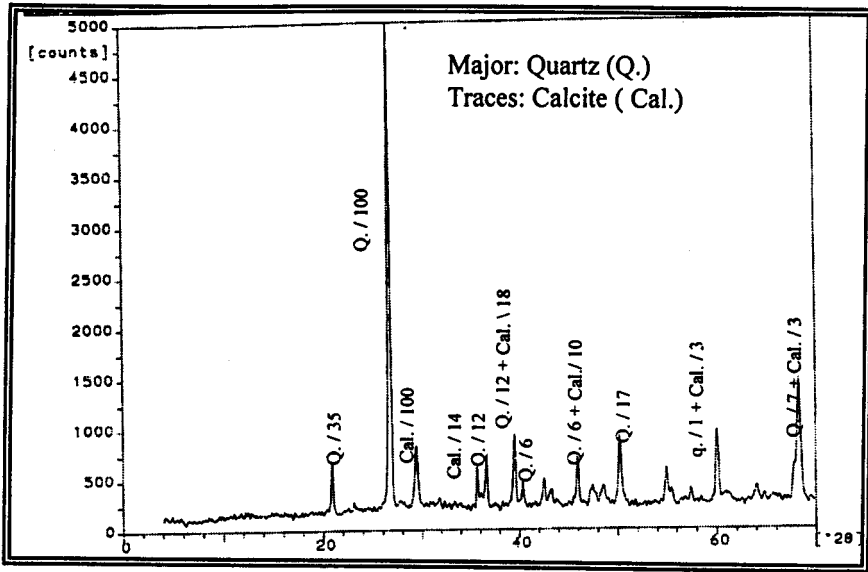
اتضح أن المونة تتكون أساسا من معدن الكالسيت  $\text{CaCO}_3$  مع وجود نسبة كبيرة وعالية من معدن الكوارتز  $\text{SiO}_2$  إلى جانب وجود نسبة صغيرة من معدن الهاليت  $\text{NaCl}$  كما هو موضح بالشكل (٨).

شكل (٨) نمط حيود الأشعة السينية لعينة مونة من المدفن.
